# MONUMENTE

# Taufengel

## am seidenen Faden

Die Dorfkirche in Ahlsdorf ist einsturzgefährdet

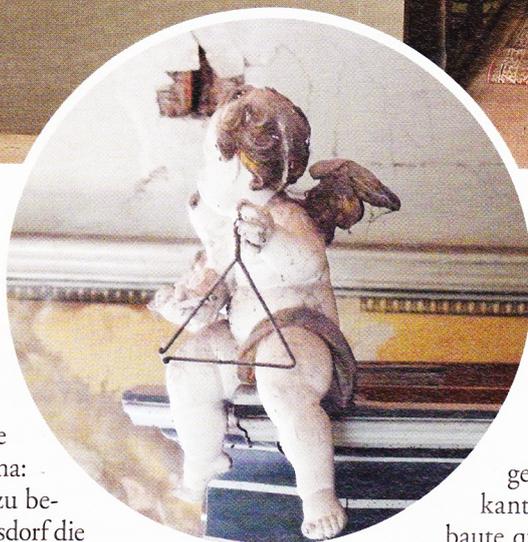
Seit dem Deckeneinsturz im Chor ist die Kirche in Ahlsdorf gesperrt. Ob das barocke Engelchen vom Orgelprospekt besorgt auf die Deckenschäden schaut?

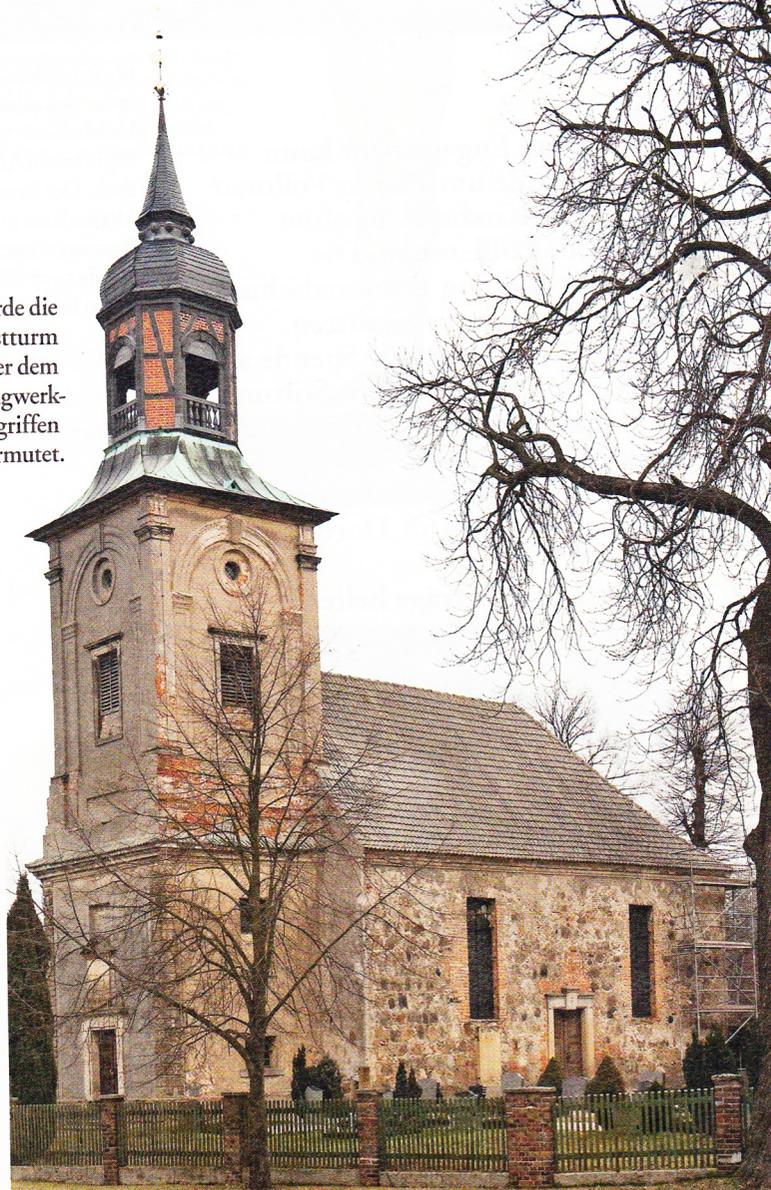
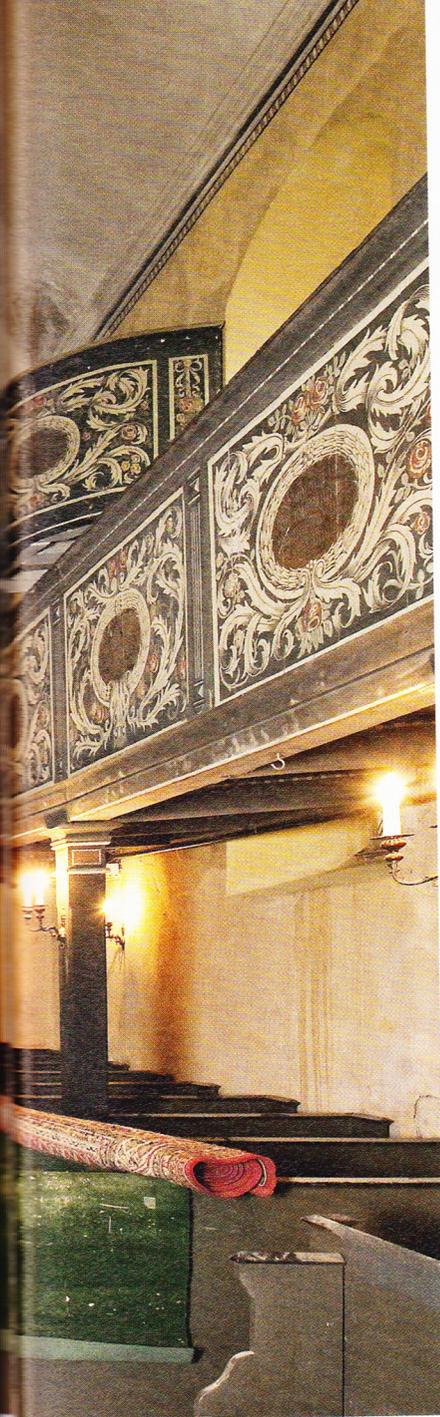
Vor einiger Zeit wurde die Laterne auf dem Westturm restauriert. Dass unter dem Dach die hölzernen Tragwerkstrukturen so angegriffen sind, hat niemand vermutet.

Die Ursachen für den Deckeneinsturz sind bei dem seit jenem schicksalhaften Augusttag gesperrten Gotteshaus erkannt: Braunfäule in der hölzernen Dach- und Deckenkonstruktion, verursacht durch jahrelange Feuchtigkeit. Als 1710 die Decke eingezogen wurde, erhielt sie ein erstaunlich solides Tragwerk aus Holz, das aus schweren, nebeneinander gestellten Balken gefertigt ist. „Einen ganzen Wald haben sie damals verbaut“, konstatiert Volkmar Homa. Dadurch ist es bei Kontrollgängen im Dachstuhl schwierig, in den engen Bereich der Dachgesimse zu schauen, wo die Konstruktionen auf dem Mauerwerk aufliegen. Und genau dort hat sich der schädliche Pilz unbemerkt ausgebreitet. Er zersetzt allmählich das Holz so, dass es nicht mehr tragfähig ist und die Fasern zu Pulver zerrieben werden können. Festgestellt hatten die Fachleute dies, als außen am Chor ein Gerüst aufgestellt wurde, um die Bruchstelle zu sichern. Auch an anderen Stellen wurden die Dachziegel abgenommen und das Holz begutachtet.

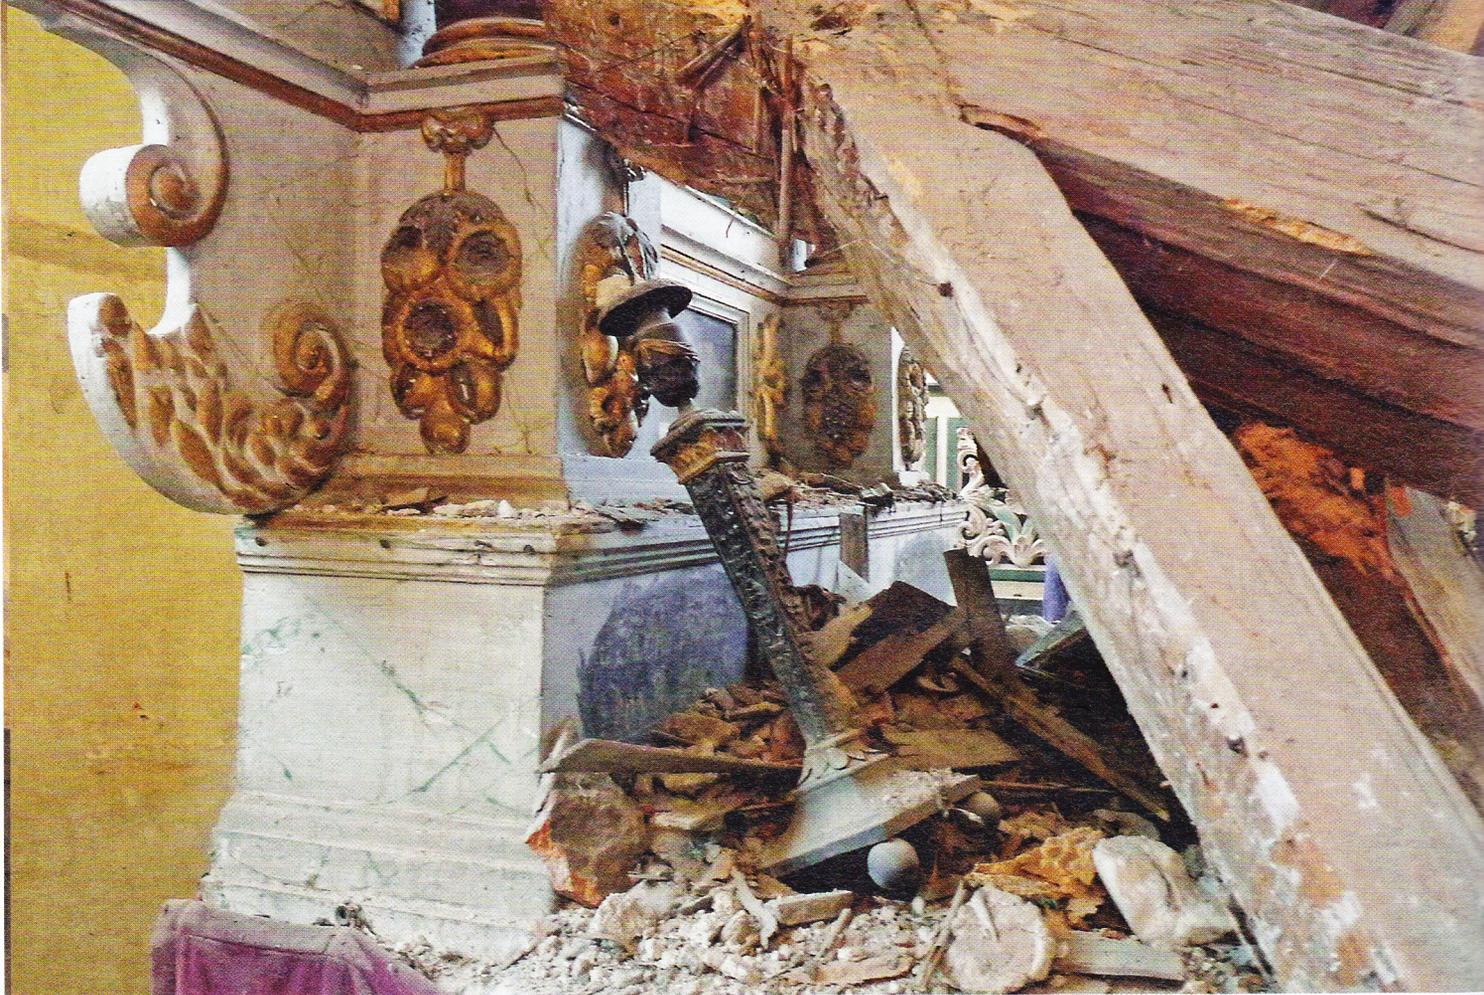
Blick auf den unter den schweren Holzbalken begrabenen Altartisch. Der barocke Altaraufsatz mit den Renaissancegemälden wurde zum Glück kaum beschädigt.
